# Asbestinventarisatattest

Keiheuvelstraat 3, 2400 Mol

Attestnummer : 20260720-000124.000

Uitgegeven op : 20.07.2026

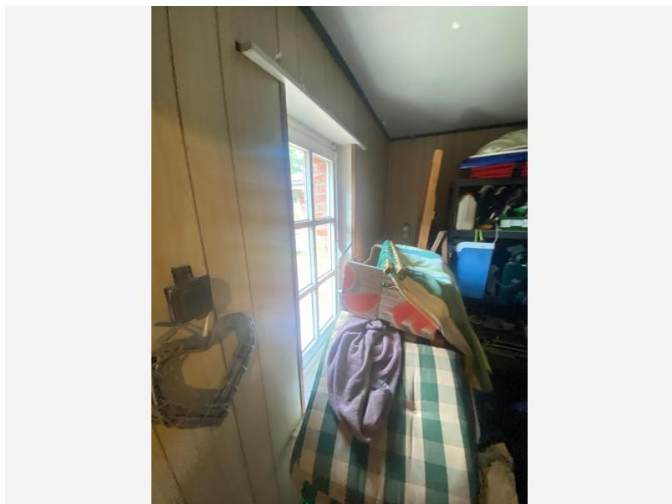
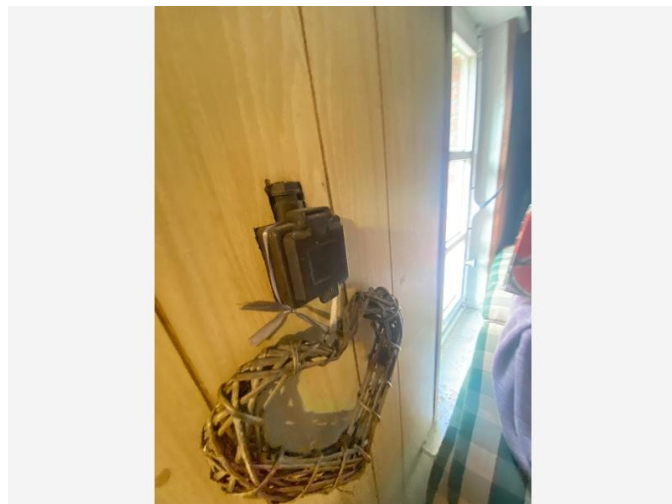
| Fiche 1: Bakeliet elektra..... | 25 |

Het asbestmateriaal valt onder de mijlpaal van 2040.

| Eindbeoordeling materiaalisico | Verhoogd materiaalisico en/of verhoogde kans op vezelvrijgave |

| Gebondenheid | Categorie 1: hechtgebonden in oorsprong |
| Asbestsoort (vezeltype) | Crocidoliet aanwezig |
| Asbestconcentratie | Laag (< 50%) |
| Afschermingsgraad van het gehele materiaal | Geheel of deels vrij aan de binnenlucht, maar geen contact met binnenluchtstromen |
| Toestand van het materiaal | Licht beschadigd, licht verweerd. Intacte calciumsilicaatplaat of materiaal met categorie 3-gebondenheid |

| Beschrijving | Bakeliet elektra |
| Asbestmateriaal | Plaat, paneel, tablet - Type Bakeliet |
| Hoeveelheid (oppervlakte - dikte - aantal) | • 0,10 m <sup>2</sup> - 5,00 cm - 2 stuks |

- Verwijder dit asbestmateriaal zo snel mogelijk. Volg de toestand goed op.
- Voer bijkomende staalname(s) uit.

- Eenvoudige handelingen: mag via doe-het-zelf of door werknemer(s) met opleidingsattest eenvoudige handelingen  
Draag de nodige beschermingsmiddelen (mondmasker FFP3, handschoenen en wegwerpoverall van CAT.III type 5/6'). Schakelaars, stopcontacten, zekeringkasten en radiatorknoppen kunnen mits de nodige beschermingsmaatregelen eenvoudig losgeschroefd worden en dubbel en luchtdicht verpakt in doorzichtige plasticfolie/afsluitzakken afgevoerd worden als hechtgebonden asbestafval naar een erkend recyclagepark. Afgesloten of verzegelde kast: Eenvoudige handelingen: opgeleid techniker/personeel 8u basisopleiding asbest (jaarlijks te vernieuwen en eigenaar mag dit opvragen). (Meer info en de huidige verwijderingsmethodes op: [www.asbestinfo.be](http://www.asbestinfo.be) en/of CODEX boek VI titel 3 en onderaan dit attest bij Toelichting: "asbest verwijderen"). Eventueel monsternamen aan te raden (om asbestsoort te bepalen) bij verwijdering van het asbestmateriaal.

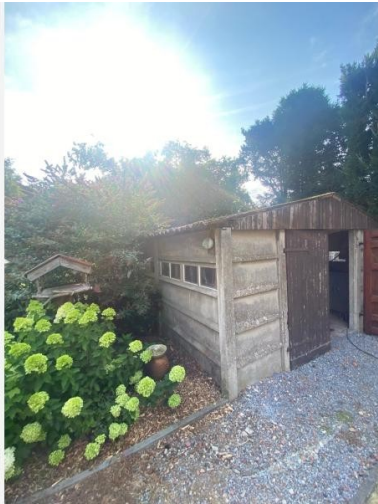
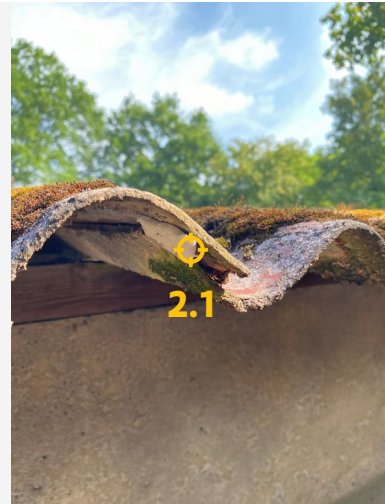
| Fiche 2: Golfplaten garage..... | 28 |

Het asbestmateriaal valt onder de mijlpaal van 2034.

| Eindbeoordeling materiaalrisico | Verhoogd materiaalrisico en/of verhoogde kans op vezelvrijgave |

| Asbestsoort (vezeltype) | Alleen chrysotiel aanwezig |
| Toestand van het materiaal | Matig beschadigd, matig verweerd |

| # | Type | Referentie | Resultaat |
|---|---|---|---|
| 2.1 | Puntmonster | 4 | Chrysotiel |

| Beschrijving | Golfplaten garage |
| Asbestmateriaal | Dak- en gevelbekleding - Golfplaat |
| Hoeveelheid (oppervlakte - aantal) | • 30,00 m <sup>2</sup> - 1 stuk |

- Hemelwater dat afspoelt van asbestcement daken of gevels kan asbestdeeltjes bevatten. Gebruik het enkel voor gesloten circuits (bv. spoelen toiletten). Reinig na het vervangen van het dak of de gevel de dakgoten en regenwaterput of -ton om asbesthoudend sediment of slib te verwijderen
- Voer bijkomende staalname(s) uit.

- Eenvoudige handelingen: mag via doe-het-zelf of door werknemer(s) met opleidingsattest eenvoudige handelingen  
Draag de nodige beschermingsmiddelen (mondmasker FFP3, handschoenen en wegwerpoverall van CAT.III type 5/6'). Indien mogelijk de ondervloer afdekken, de golfplaten voorzichtig verwijderen, extra fixeren, niet breken, niet gooien, onmiddellijk dubbel verpakken in doorzichtige plastic afsluitzakken en afvoeren naar erkend recyclagepark of voorzichtig in asbestcontainer met asbestzak plaatsen en laten ophalen door erkende afval-intercommunale.

Indien de golfplaten in slechte staat zijn en de kans bestaat op breken: Eenvoudige handelingen opgeleid personeel, alle werknemer(s) moeten wel beschikken over een opleidingsattest eenvoudige handelingen 8u (jaarlijks te vernieuwen en eigenaar mag dit opvragen). Ondervloer afdekken, golfplaten extra goed fixeren,

voorzichtig verwijderen, niet breken, niet gooien, onmiddellijk dubbel en luchtdicht verpakken en afvoeren naar een lokaal erkend recyclagepark of voorzichtig in asbestcontainer met asbestzak plaatsen. De constructiebalken nadien reinigen met vochtige doeken en correct afvoeren (een goedgekeurde asbeststofzuiger met absoluutfilter kan particulier niet gehuurd worden). (Meer info en de huidige verwijderingsmethodes op: [www.asbestinfo.be](http://www.asbestinfo.be) en/of CODEX boek VI titel 3 en onderaan dit attest bij Toelichting: "asbest verwijderen"). Eventueel monstername aan te raden (om asbestsoort te bepalen) bij verwijdering van het asbestmateriaal.

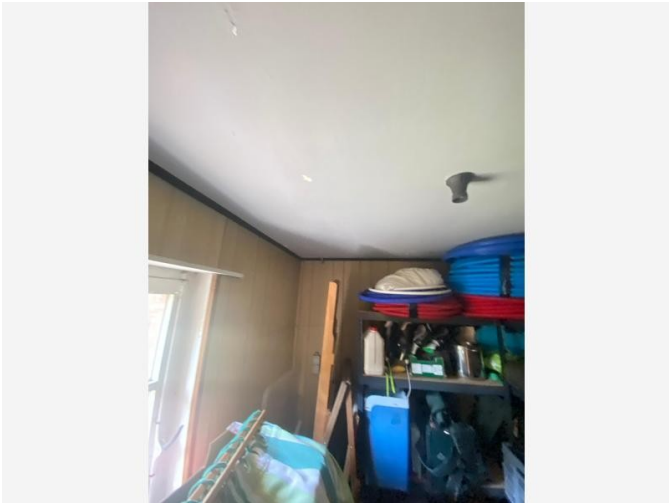
| Fiche 3: Zolder tuinhuis..... | 32 |

**Reden:** Slotvaste toegangspoort, -deur of -luik

**Uitleg van de asbestdeskundige:** Geen veilige toegankelijke toegang

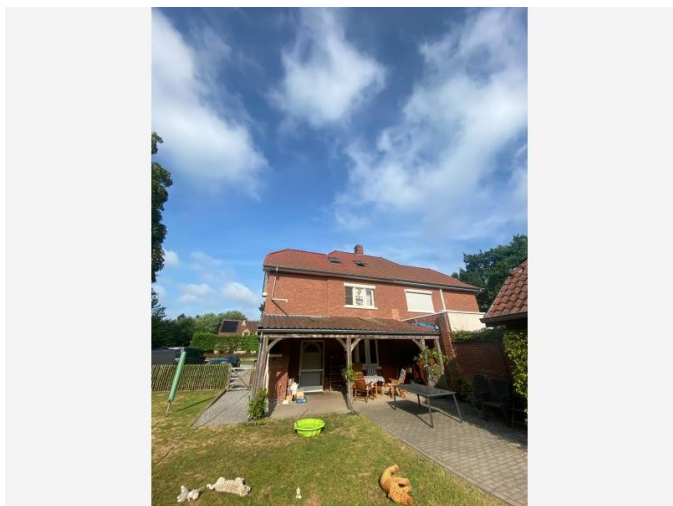
| Fiche 4: Schouw..... | 33 |

**Reden:** Het te onderzoeken materiaal situeert zich hoger dan 3,50 m te rekenen vanaf een veilige ondergrond

**Uitleg van de asbestdeskundige:** Geen interne/volledige inspectie mogelijk

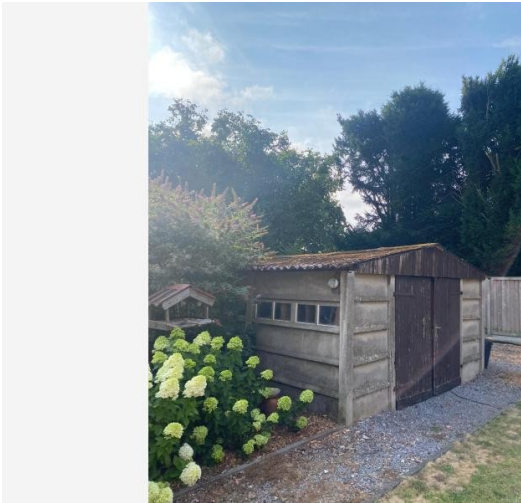
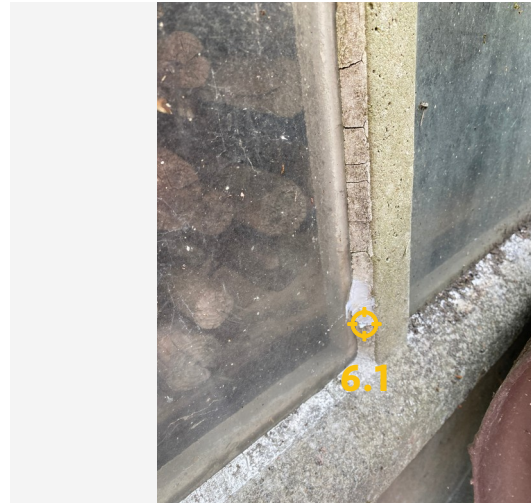
## Fiche 6: Stopverf ramen garage

Geen asbest

| # | Type | Referentie | Resultaat |
|---|---|---|---|
| 6.1 | Puntmonster | 5 | Geen asbest |

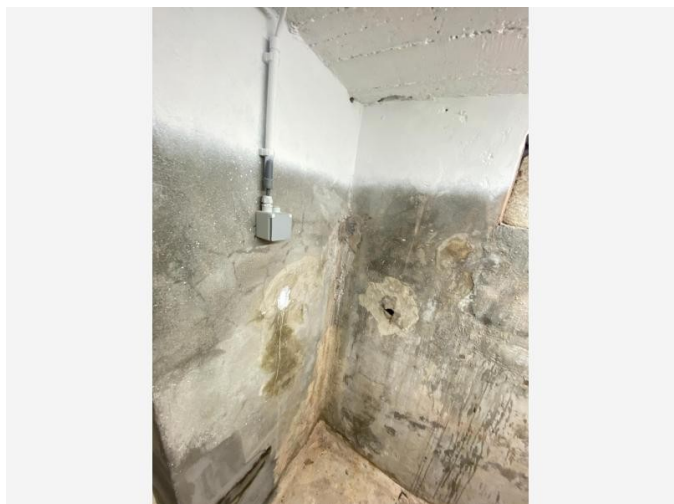
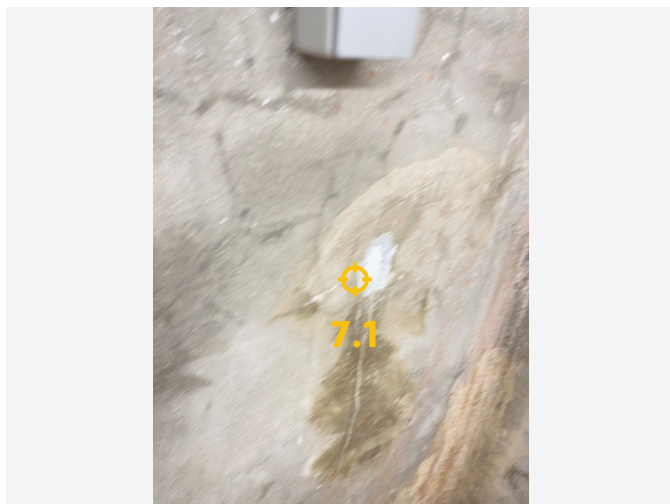
| Fiche 7: Cementering..... | 39 |

Geen asbest

| # | Type | Referentie | Resultaat |
|---|---|---|---|
| 7.1 | Mengmonster | 3 | Geen asbest |

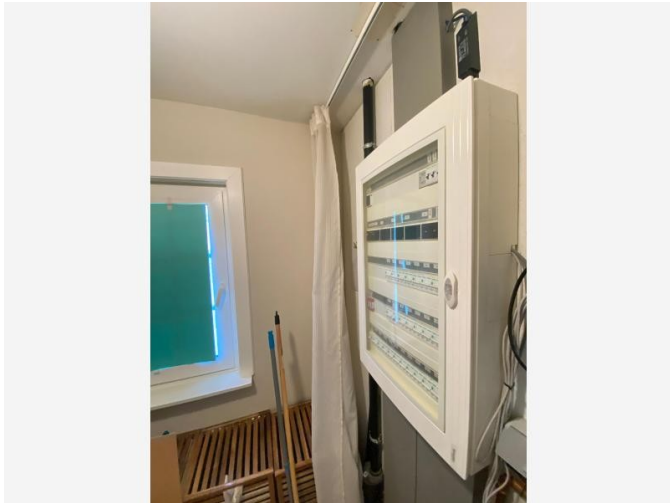
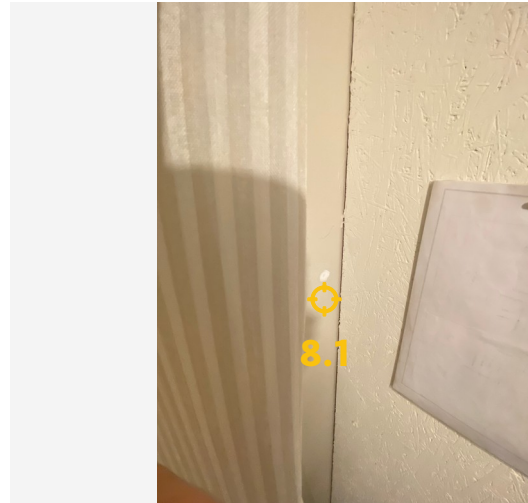
| Fiche 8: Wandpleister..... | 41 |

Geen asbest

| # | Type | Referentie | Resultaat |
|---|---|---|---|
| 8.1 | Mengmonster | 1 | Geen asbest |

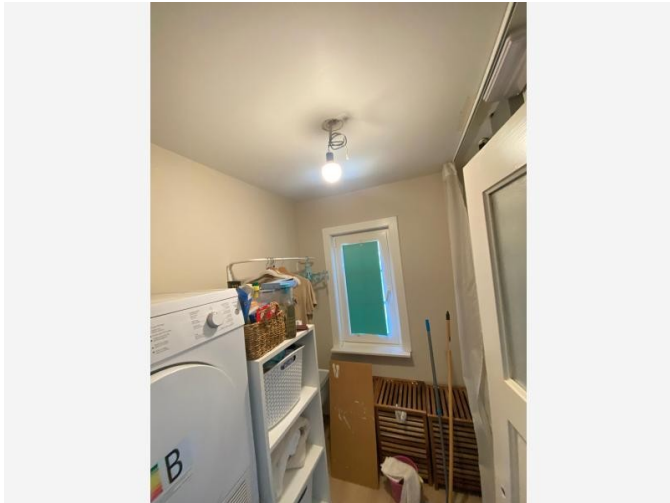
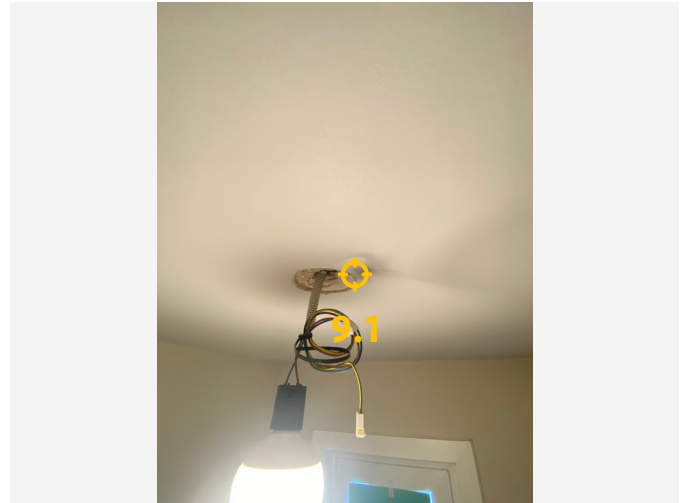
## Fiche 9: Plafondpleister

Geen asbest

| # | Type | Referentie | Resultaat |
|---|---|---|---|
| 9.1 | Mengmonster | 2 | Geen asbest |

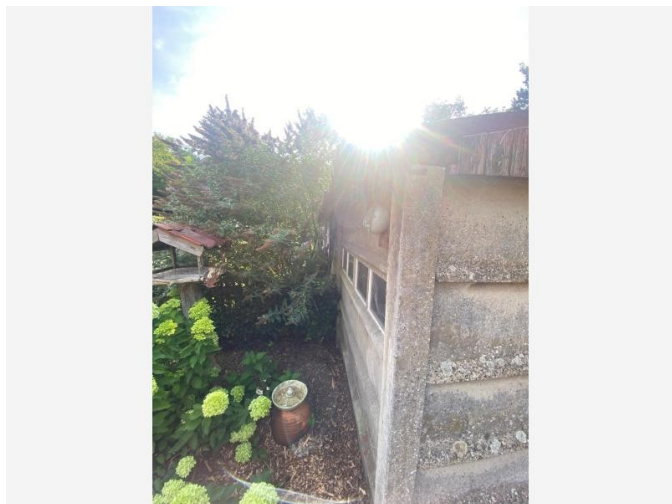
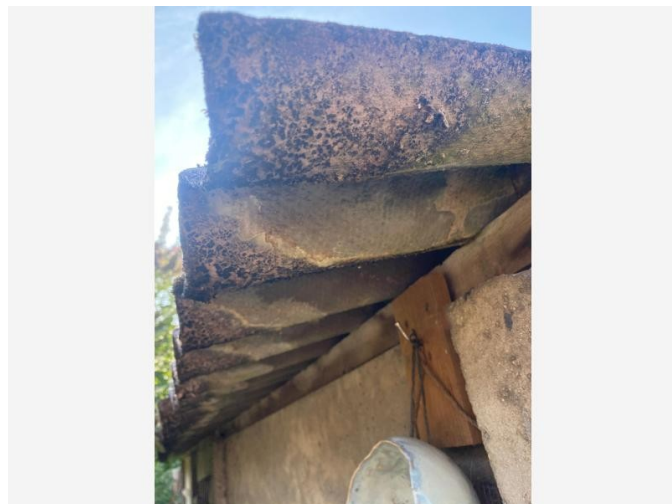
| Fiche 10: Golfplaten garage..... | 46 |

Afspoelend regenwater kan asbestdeeltjes van verweerde asbestcementen dak- of gevelbekleding meenemen naar de bodem. De asbestdeeltjes in de bodem vormen een laag risico: bodempartikels houden de asbestdeeltjes voldoende vast om gezondheidsrisico's te vermijden. Door deze asbesthoudende bodemzone zorgvuldig te beheren, vermijdt u gezondheidsrisico's.

| Bron van de asbestdeeltjes | Bron is nog aanwezig |
| Afmetingen (lengte - breedte - diepte) | <ul style="list-style-type: none"><li>• 12,00 m - 0,99 m - 0,30 m</li></ul> |

- Om het afspoelen van asbestdeeltjes te stoppen, is het verstandig om de verwijdering van de dak- of gevelbekleding in te plannen en in afwachting hiervan een dakgoot te plaatsen om het regenwater af te voeren naar de riolering.

De uitgraving van een afdruipzone gebeurt volgens de methodiek "eenvoudige handelingen". Vermijd daarbij vermenging met andere bodem en laat de uitgegraven asbesthoudende grond afvoeren naar een daartoe vergunde stortplaats. Voor de uitgraving wordt een richtdiepte van 30 cm gehanteerd.

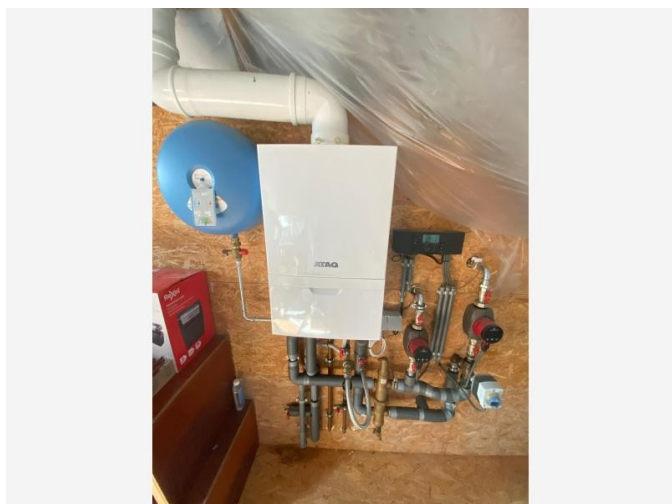
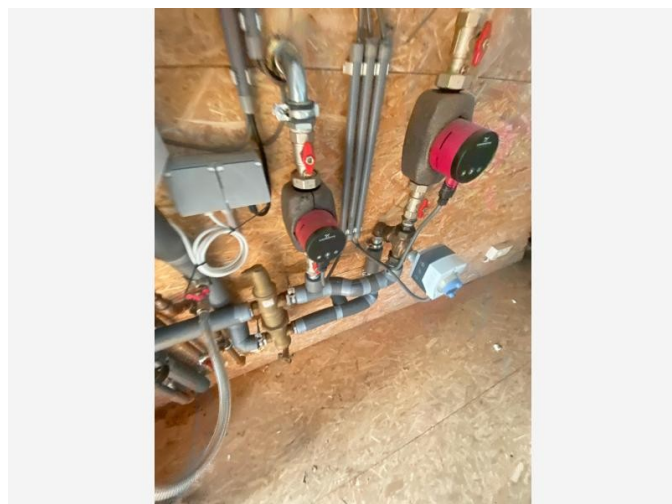
### Fiche 12: Leidingisolatie

| Beschrijving | Notitie | Terug te vinden op plannen |
|---|---|---|
| Fiche 12: Leidingisolatie | Synthetisch | - |

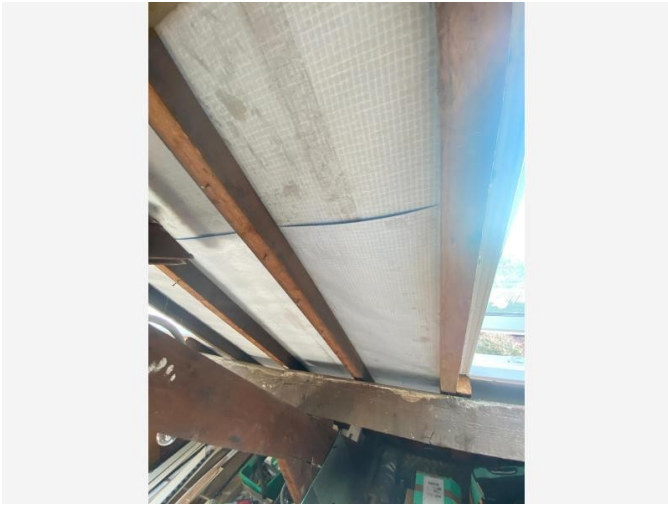
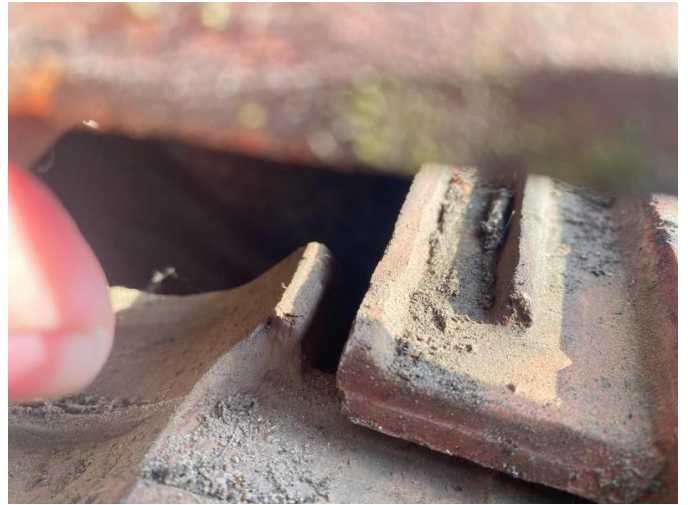
## Fiche 13: Onderdaken

| Beschrijving | Notitie | Terug te vinden op plannen |
|---|---|---|
| Fiche 13: Onderdaken | Onderdakfolie zichtbaar zolder woning en afdak, geen onderdak zichtbaar bij opheffen dakpannen van tuinhuis | - |
