# Asbestinventarisatattest

Keiheuvelstraat 3, 2400 Mol

Attestnummer : 20260720-000124.000

Uitgegeven op : 20.07.2026

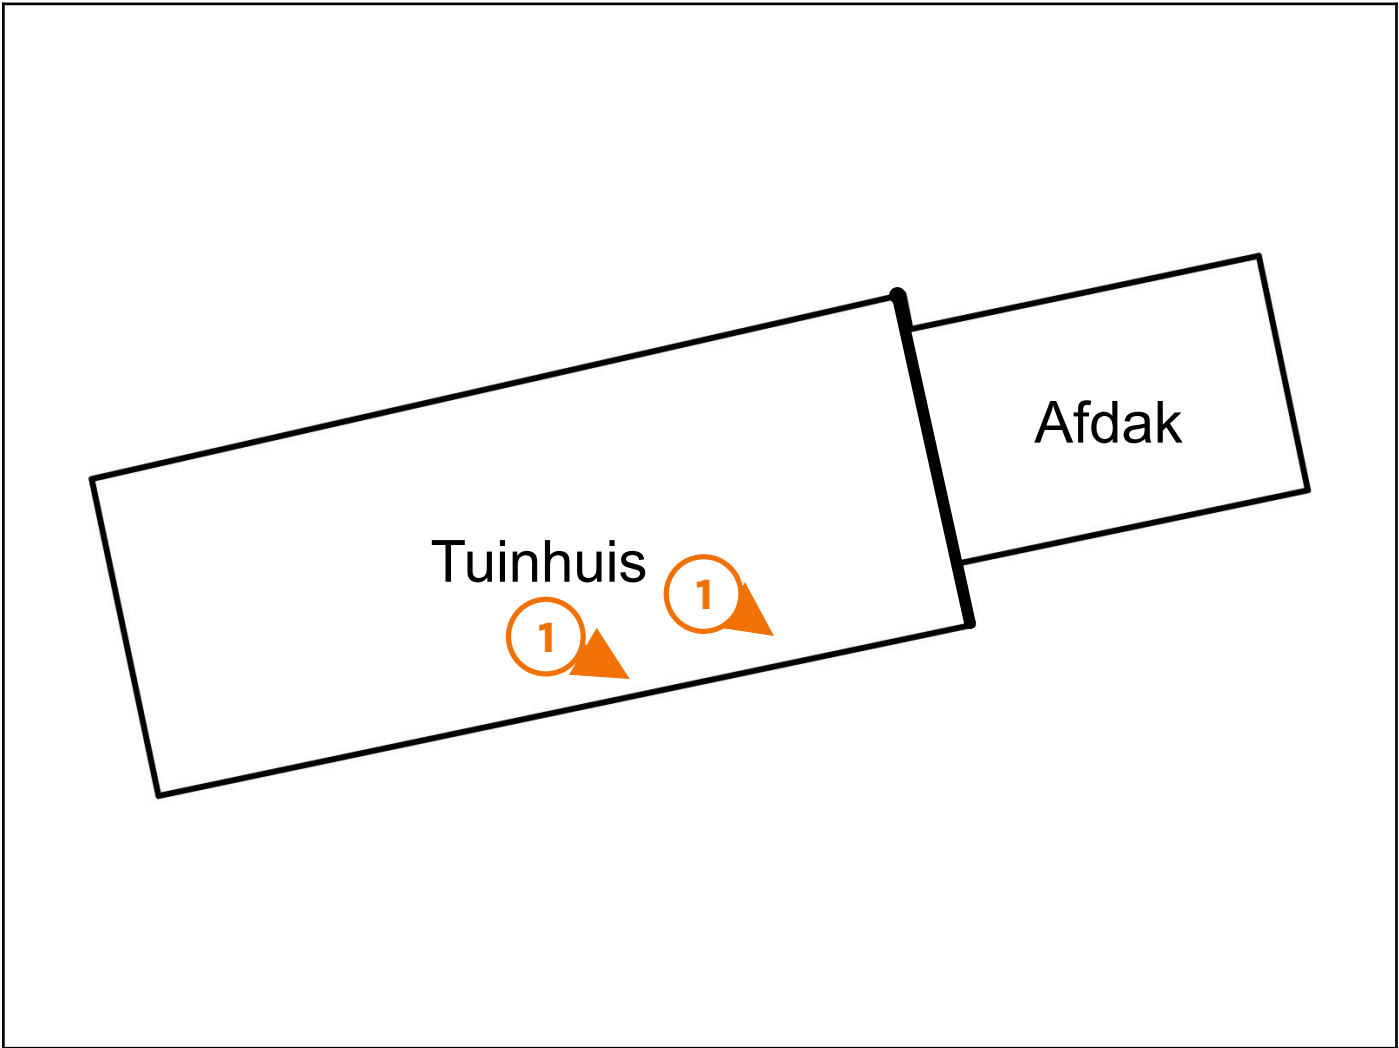
# Plan 2.1: Tuinhuis plan

| Beschrijving | Type | Actie |
|---|---|---|
| 1. Bakeliet elektra | Asbestmateriaal | Verwijderen |
